## **Schwere Verletzungen nach Absturz bei Dacharbeiten**

### **Unfallhergang**

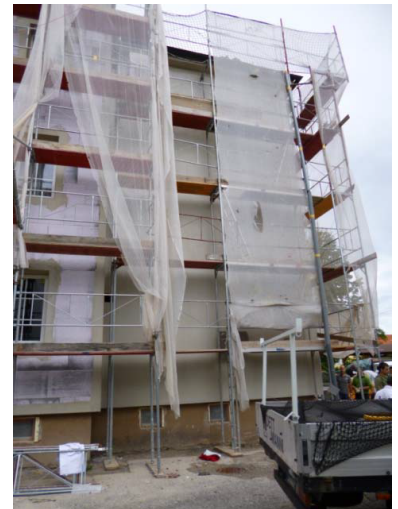
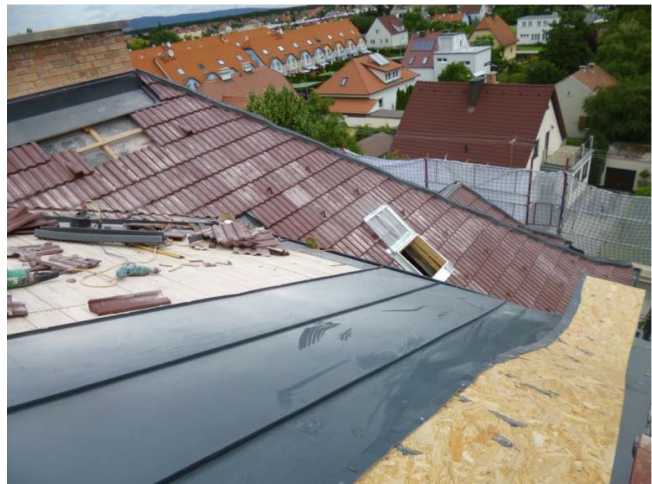
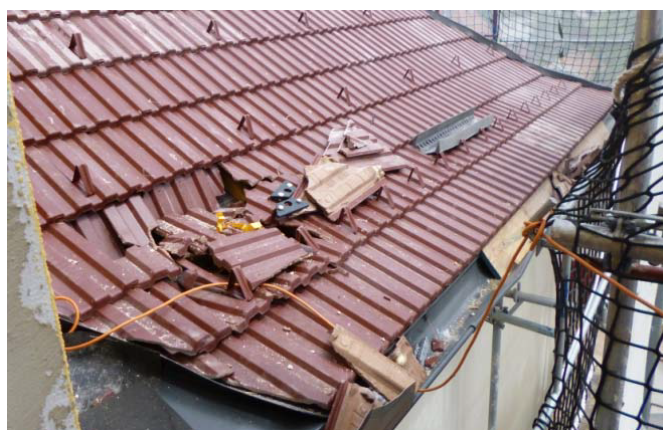
Der Arbeitsbereich des Verunfallten befand sich auf der obersten Dachfläche eines Satteldachs mit ca. 20° Dachneigung. Im Giebelbereich war bereits eine Blechbahn verlegt. Der Aufstieg auf diese Dachfläche erfolgte durch ein Dachflächenfenster in der niedrigeren Dachfläche. Der Arbeitnehmer ist von dieser obersten Dachfläche (Rutschspuren am Blech deutlich sichtbar) auf die ca. 2,50m tiefer liegende Dachfläche gestürzt.

Dabei schlug er auf den neu verlegten Dachziegeln auf. Diese Dachfläche hat eine Dachneigung von mehr als 20°. Dadurch rutschte der Arbeitnehmer nach seinem Sturz weiter Richtung Dachsaum und darüber hinaus.

Entlang dieses Dachsaumes wäre ordnungsgemäß ein Dachfangerüst vorhanden gewesen, jedoch wurden genau in diesem Bereich am Tag vor dem Unfall von einem ebenfalls auf der Baustelle tätigen Unternehmen zwei Belagsplatten der Dachfangerüstlage für die Durchführung von Fassadenarbeiten (Spachtel und Grundierungsarbeiten) entfernt.

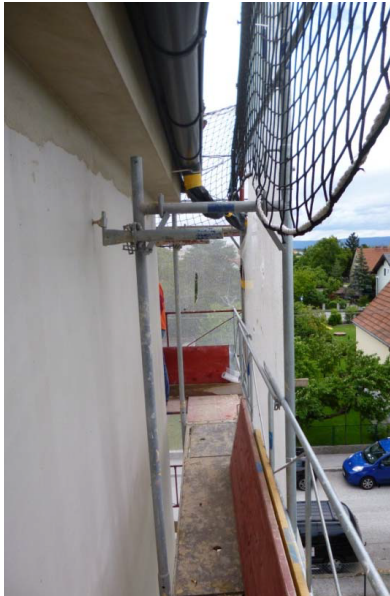
Durch die so entstandene Lücke in der Dachfanggerüstlage rutschte der Verunfallte unter dem Schutznetz, das wegen der entfernten Gerüstlagen die Rückhaltefunktion nicht mehr erfüllen konnte, durch und stürzte ca. zehn Meter ab und zog sich dabei schwere Verletzungen zu.

Bei der Unfallerhebung konnte in Erfahrung gebracht werden, dass Arbeitnehmer des Fassadenbauunternehmens die zwei Gerüstbelagsplatten entfernt haben um ihre Fassadenarbeiten leichter durchführen zu können. Das Spengler-Unternehmen wurde von diesem Entfernen der Gerüstbelagsplatten allerdings nicht informiert! Die ursprüngliche Aufstellung war, wie das auf der Baustelle aufliegende Gerüstprotokoll bestätigte, vollständig und korrekt.

Der eigentliche Auslöser, das Ausrutschen am eben verlegten Blech wohl nicht. Das ursprünglich ordnungsgemäß aufgestellte Dachfanggerüst hätte aber in jedem Fall den weiteren Absturz über den Dachsaum hinaus aufgehalten. Die dabei allenfalls auftretenden Verletzungen wären bei weitem nicht so schwer gewesen, wie die beim Absturz aus zehn Metern Höhe. Zu verhindern wären also in jedem Fall die schweren Unfallfolgen gewesen, wenn die Belagsplatten nicht entfernt worden wären oder, wenn die anderen auf der Baustelle tätigen Unternehmen und Arbeitnehmer/innen darüber informiert worden wären. In diesem Fall hätte der Spenglerbetrieb einfach an einer anderen (gesicherten) Stelle weitermachen können, bis die Schutzmaßnahme wieder funktionsfähig gewesen wäre. In diesem Zusammenhang ist ein schweres Versäumnis des Fassadenbauunternehmens gegeben, da im SiGe-Plan festgehalten war, dass das Fassadenbauunternehmen für die Errichtung und Vorhaltung des Gerüsts verantwortlich war. Zu hinterfragen wird in diesem Zusammenhang auch die Tätigkeit des Baustellenkoordinators ein.

Zu vermuten ist auch, dass den Arbeitnehmern, die die Gerüstlage entfernt haben, gar nicht bewusst war, dass sie damit eine lebensrettende Schutzmaßnahme außer Funktion setzen. An diesem Beispiel kann auch gesehen werden, wie wichtig eine Information der Arbeitnehmer/innen über die eingesetzten Schutzmaßnahmen am Arbeitsplatz ist.
