Schwere Verletzungen nach Absturz bei Dacharbeiten

Das Arbeitsinspektorat wurde von der Polizei über einen Arbeitsunfall verständigt, bei dem ein Arbeitnehmer aus etwa zehn Metern Höhe abgestürzt ist.

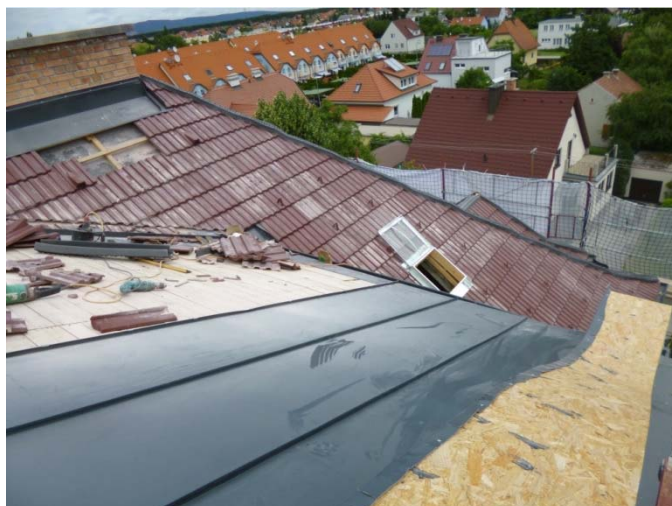
Der Arbeitnehmer war auf der Baustelle am Dach einer Wohnhausanlage mit Spenglerarbeiten beschäftigt.

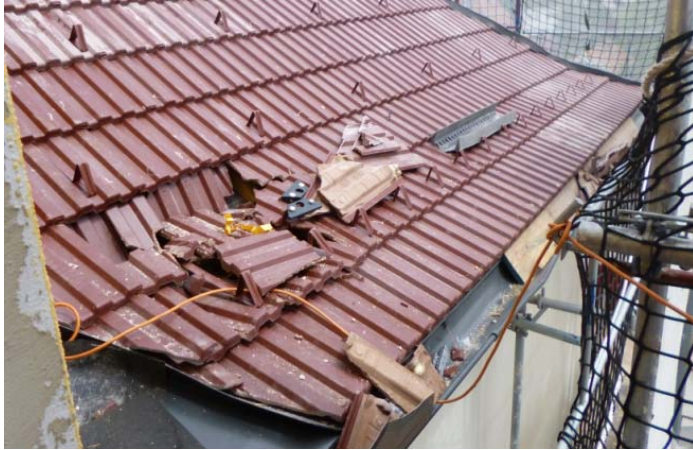
Der Arbeitsbereich des Verunfallten befand sich auf der obersten Dachfläche eines Satteldachs mit ca. 20° Dachneigung. Im Giebelbereich war bereits eine Blechbahn verlegt. Der Aufstieg auf diese Dachfläche erfolgte durch ein Dachflächenfenster in der niedrigeren Dachfläche. Der Arbeitnehmer ist von dieser obersten Dachfläche (Rutschspuren am Blech deutlich sichtbar) auf die ca. 2,50m tiefer liegende Dachfläche gestürzt.

Dabei schlug er auf den neu verlegten Dachziegeln auf. Diese Dachfläche hat eine Dachneigung von mehr als 20°. Dadurch rutschte der Arbeitnehmer nach seinem Sturz weiter Richtung Dachsaum und darüber hinaus.

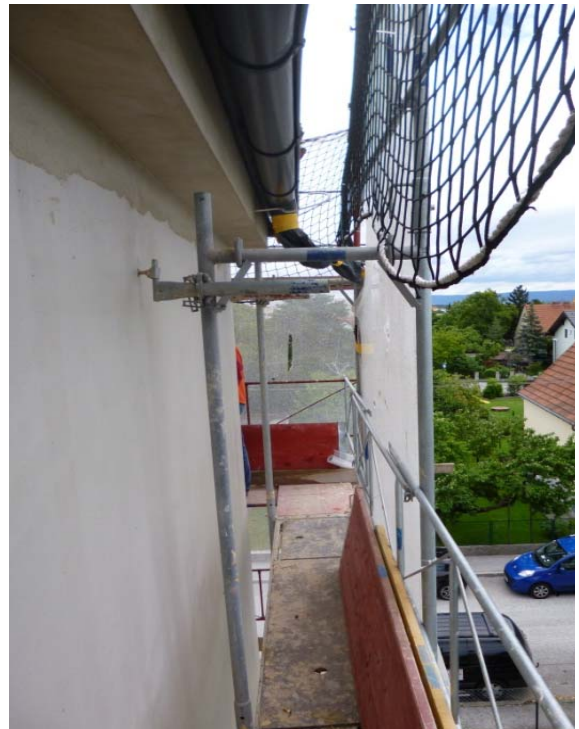
Entlang dieses Dachsaumes wäre ordnungsgemäß ein Dachfanggerüst vorhanden gewesen, jedoch wurden genau in diesem Bereich am Tag vor dem

Unfall von einem ebenfalls auf der Baustelle tätigen Unternehmen zwei Belagsplatten der Dachfanggerüstlage für die Durchführung von Fassadenarbeiten (Spachtel und Grundierungsarbeiten) entfernt.

Durch die so entstandene Lücke in der Dachfanggerüstlage rutschte der Verunfallte unter dem Schutznetz, das wegen der entfernten Gerüstlagen die Rückhaltefunktion nicht mehr erfüllen konnte, durch und stürzte ca. zehn Meter ab und zog sich dabei schwere Verletzungen zu.

Bei der Unfallerbhebung konnte in Erfahrung gebracht werden, dass Arbeitnehmer des Fassadenbauunternehmens die zwei Gerüstbelagsplatten entfernt haben um ihre Fassadenarbeiten leichter durchführen zu können. Das Spengler-Unternehmen wurde von diesem Entfernen der Gerüstbelagsplatten allerdings nicht informiert! Die ursprüngliche Aufstellung war, wie das auf der Baustelle aufliegende Gerüstprotokoll bestätigte, vollständig und korrekt.

Der eigentliche Auslöser, das Ausrutschen am eben verlegten Blech wohl nicht. Das ursprünglich ordnungsgemäß aufgestellte Dachfanggerüst hätte aber in jedem Fall den weiteren Absturz über den Dachsaum hinaus aufgehalten. Die dabei allenfalls auftretenden Verletzungen wären bei weitem nicht so schwer gewesen, wie die beim Absturz aus zehn Metern Höhe. Zu verhindern wären also in jedem Fall die schweren Unfallfolgen gewesen, wenn die Belagsplatten nicht entfernt worden wären oder, wenn die anderen auf der Baustelle tätigen Unternehmen und Arbeitnehmer/innen darüber informiert worden wären. In diesem Fall hätte der Spenglerbetrieb einfach an einer anderen (gesicherten) Stelle weiter machen können, bis die Schutzmaßnahme wieder funktionsfähig gewesen wäre. In diesem Zusammenhang ist ein schweres

Zu vermuten ist auch, dass den Arbeitnehmern, die die Gerüstlage entfernt haben, gar nicht bewusst war, dass sie damit eine lebensrettende Schutzmaßnahme außer Funktion setzen. An diesem Beispiel kann auch gesehen werden, wie wichtig eine Information der Arbeitnehmer/innen über die eingesetzten Schutzmaßnahmen am Arbeitsplatz ist.
