„Türen-innen“

Lernmaterialien zur baulichen und gestalterischen
Barrierefreiheit

Mag. Peter Milbradt – easy entrance gmbh

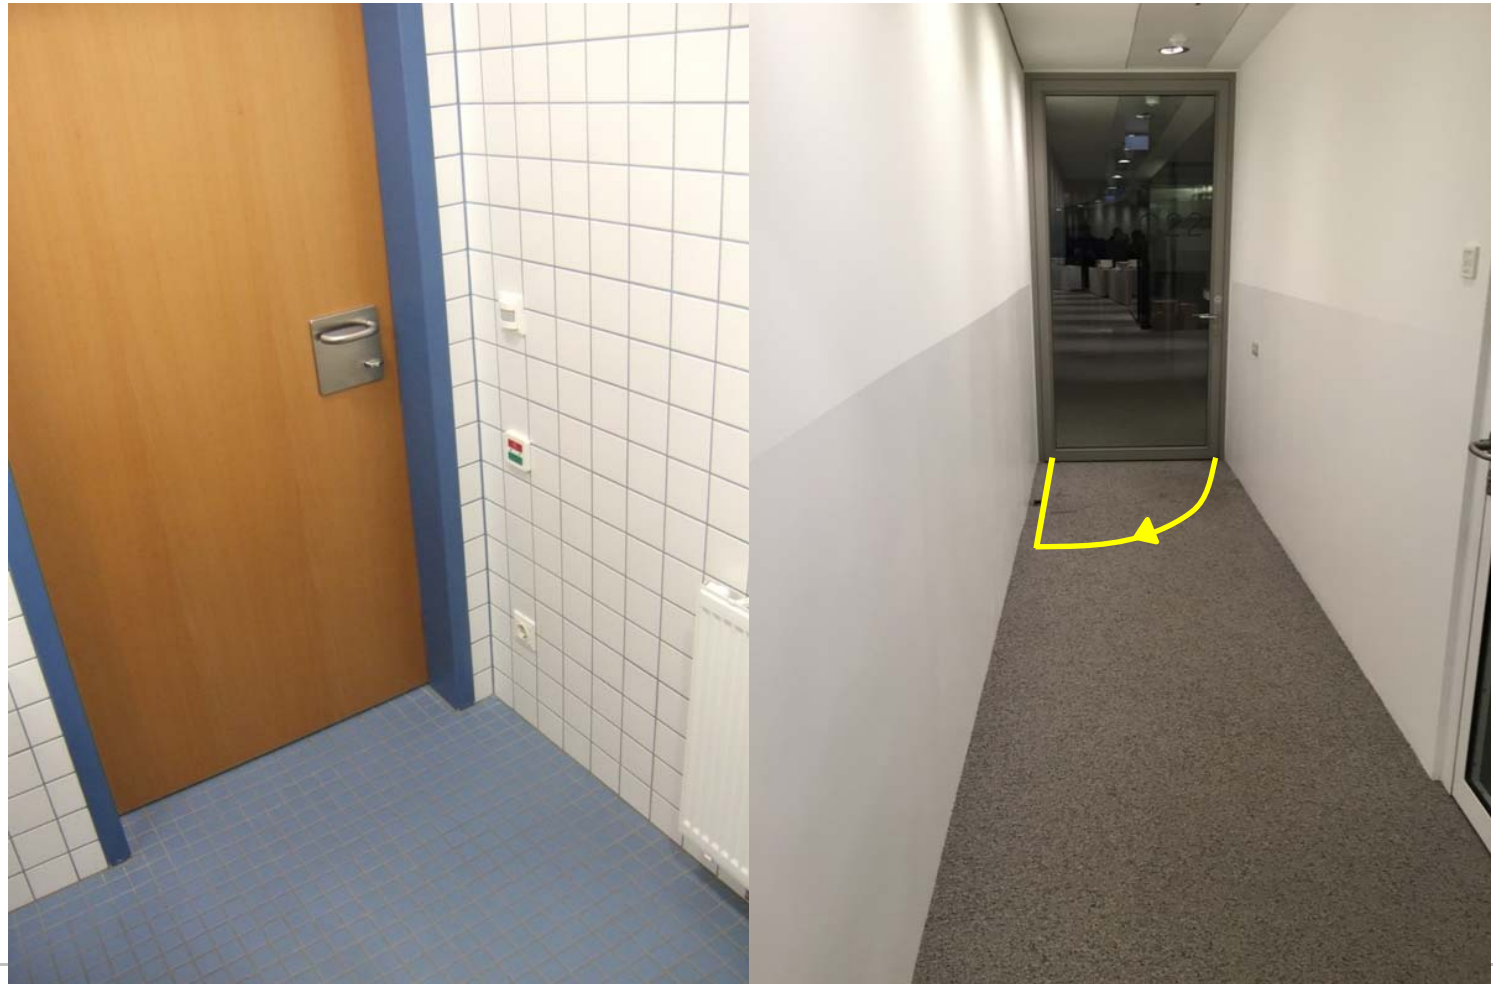
Türen 01

Öffnungswiderstand

links 27N (ca. 2,7 kg)

rechts 39N (ca. 3,9kg)

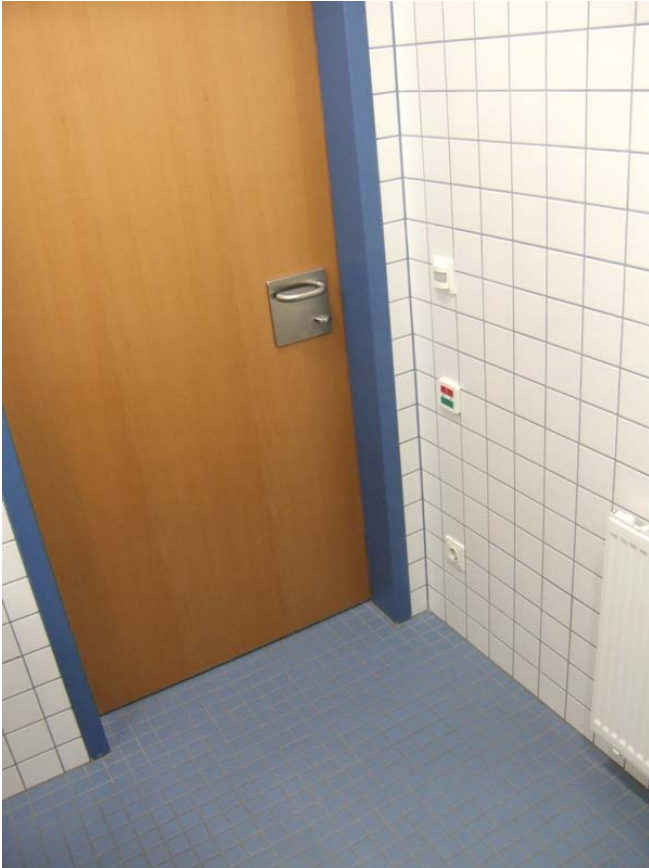
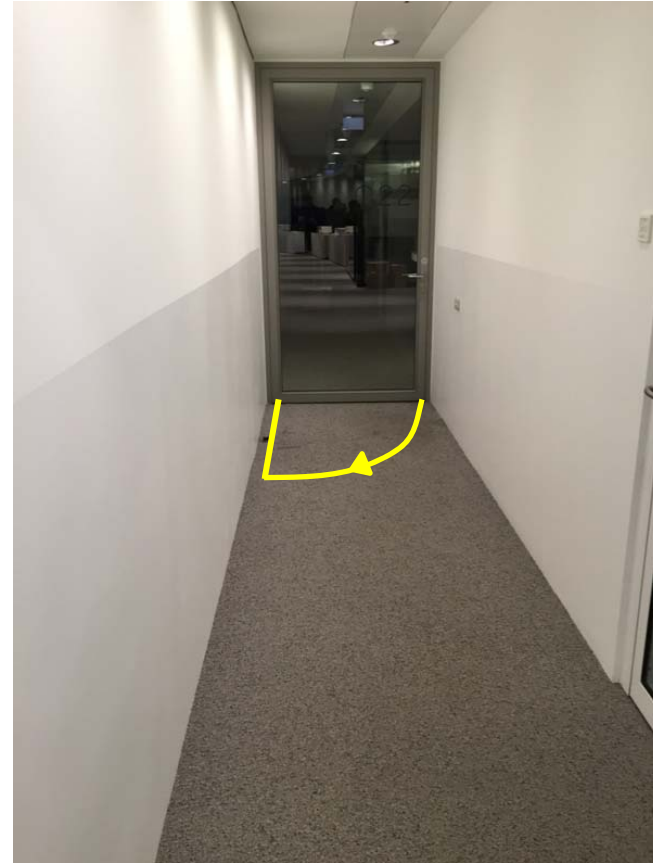
Antworten zu Türen 01

- Beide Türdrücker sind gut greifbar und befinden sich in der passenden Höhe
- Die Türlichter sind bei beiden Türen mind. 85cm breit

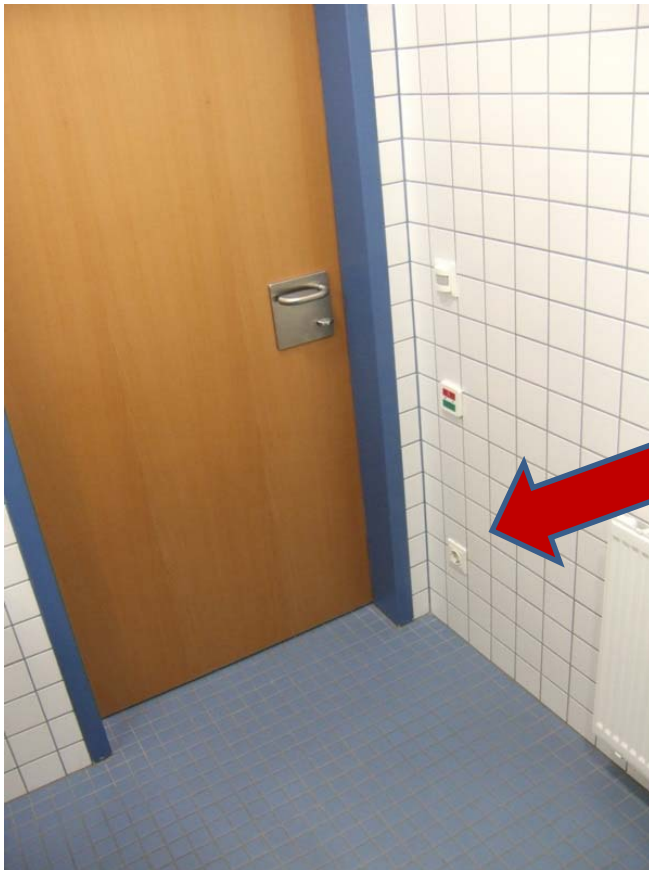
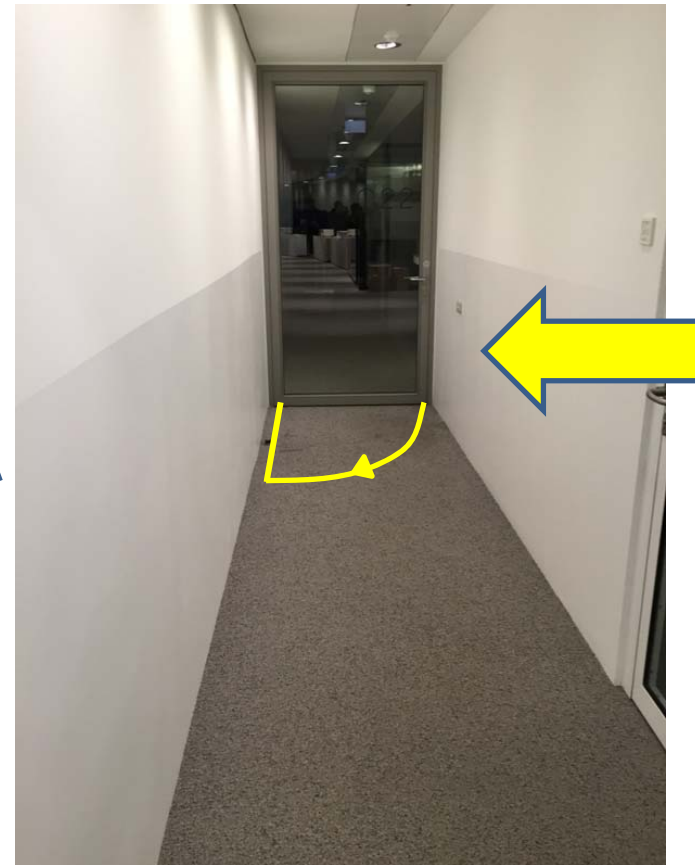
Antworten zu Türen 01

- Der Bewegungsraum vor den Türen ist zu klein. Für Rollstuhl-/Rollatornutzer/innen ist der Türdrücker nur schwer bis gar nicht erreichbar, da zu wenig Platz für den Fußteil des Rollstuhl ist. Besonders schwierig wird es dann, wenn die Türen auch aufgesperrt werden müssen
- Bei der rechten Türe ist zusätzlich der Öffnungswiderstand zu hoch.
- zusätzlich öffnet sie in den Gang hinein. Um sie zu öffnen reicht der Bewegungsraum für Menschen mit Mobilitätshilfen nicht aus (siehe Kombination hoher Öffnungswiderstand – eingeschränkter Bewegungsraum)

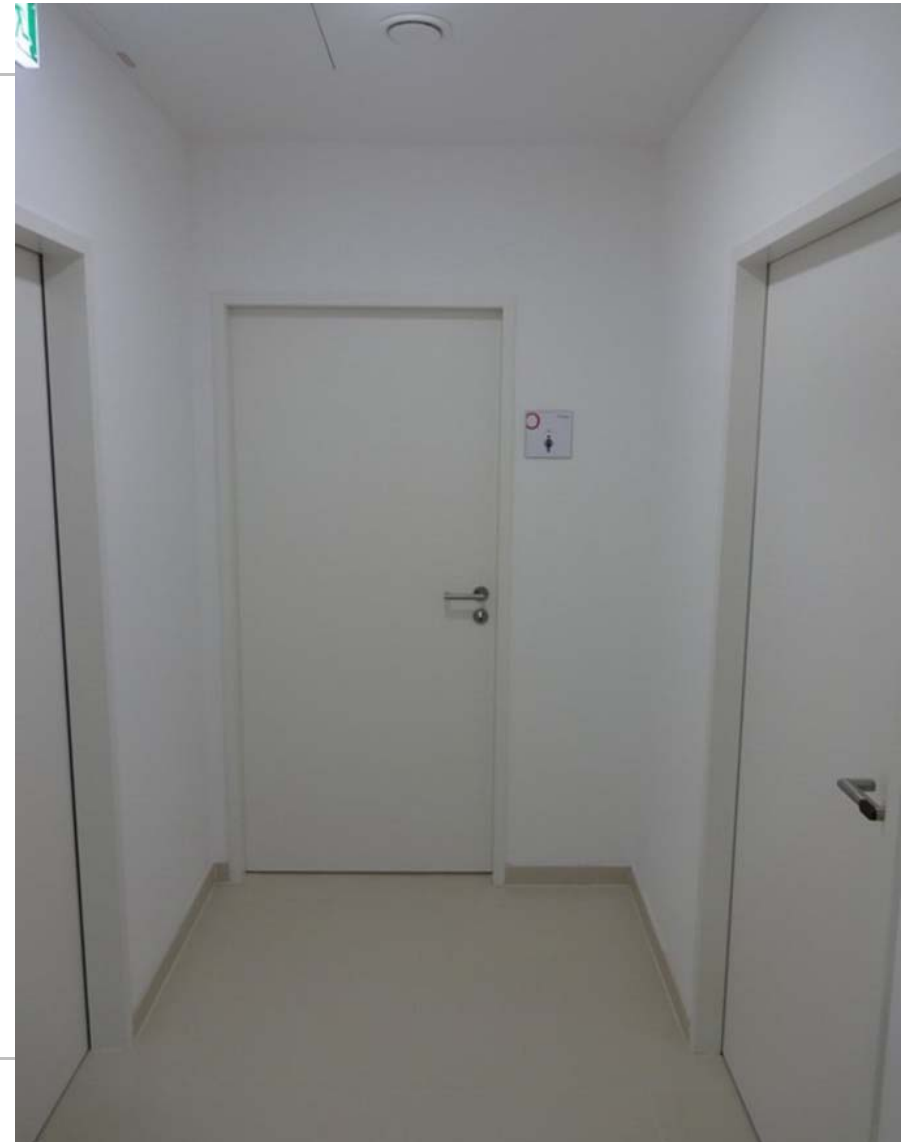
Türen 01

- Bewegungsräume vor Türen ist ein Punkt, der unbedingt bei der Planung berücksichtigt werden muss, da nachträgliche Adaptierungen sehr aufwendig sind.
- Eine Möglichkeit ist es die Wahl der Position der Türe z.B. am Ende von Gängen.
- Sollte dieser Platz aber nicht zur Verfügung stehen ist die Automatisierung eine übliche Lösung

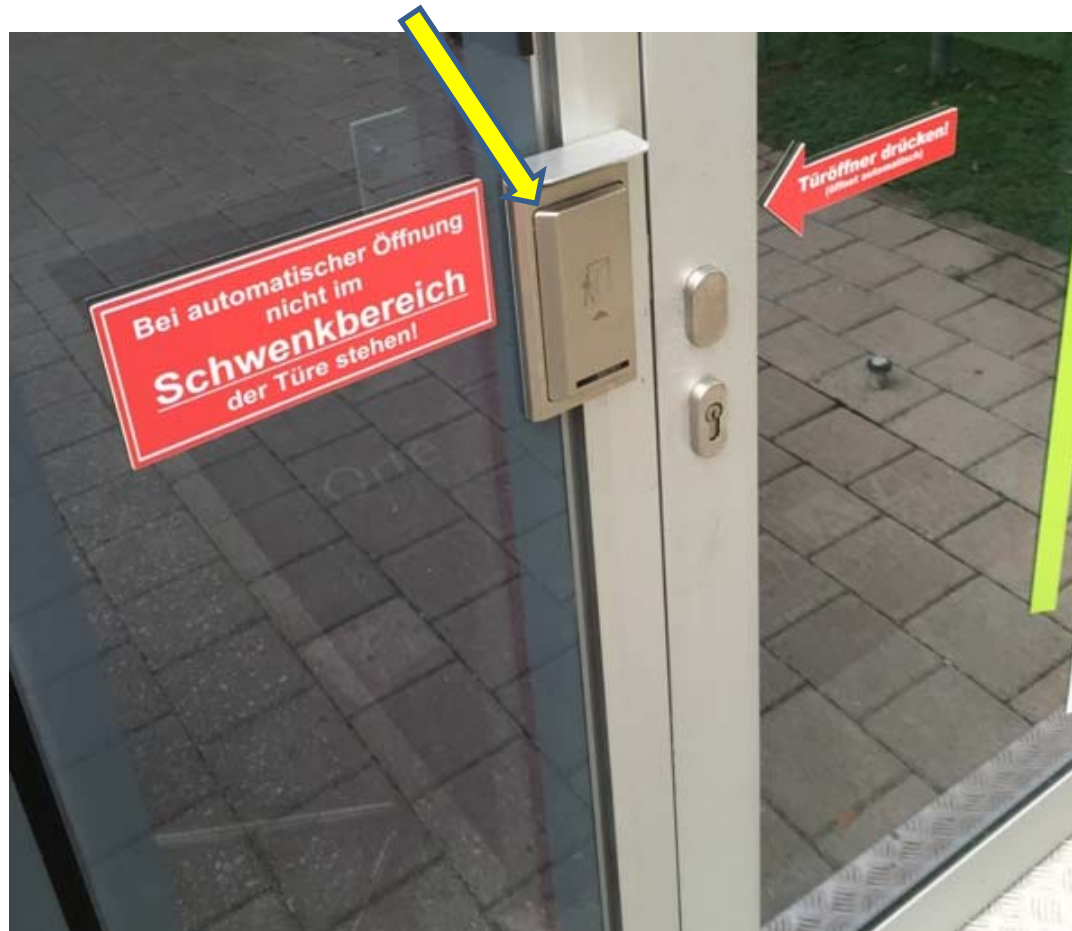
Antworten zu Türen 02

- Der Türöffner für die automatisierte Türe befindet sich zu nahe beim Schwenkbereich
- Der schriftliche Hinweis neben dem Öffner ist zwar grundsätzlich richtig, für Rollstuhl-, Krücken- bzw. Rollatornutzer/innen ist es schwer bis unmöglich den Taster zu erreichen ohne dass die Mobilitätshilfe im Schwenkbereich zu stehen kommen.
- Aus Sicherheitsgründen müsste der Taster verlegt werden.

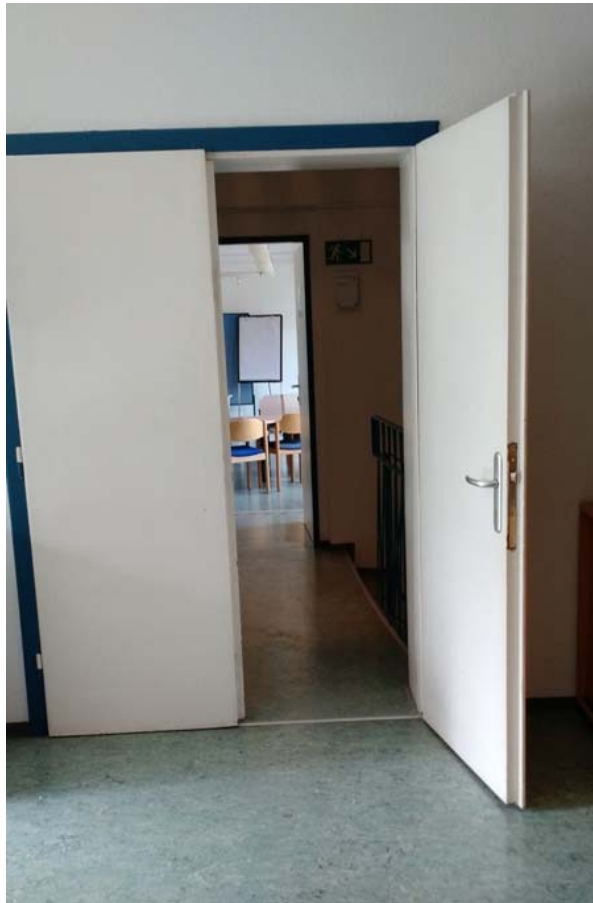
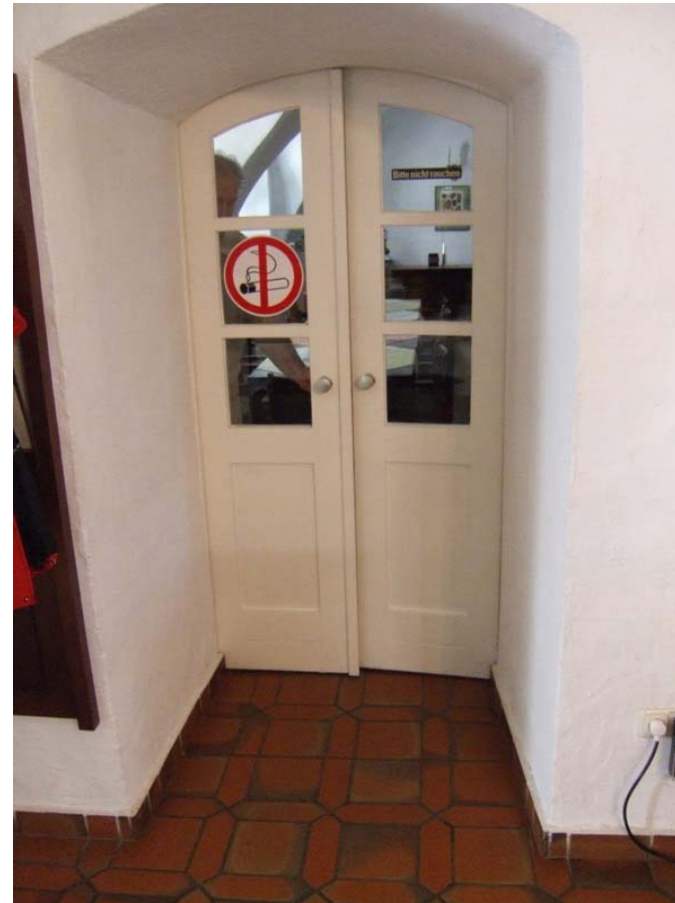
Antworten zu Türen 03

1. Beide Türen sind schwellenlos nutzbar.
2. Da die linke Türe keinen Schließer hat, ist sie leicht zu bedienen
3. Der Türdrücker links ist ergonomisch gut greifbar

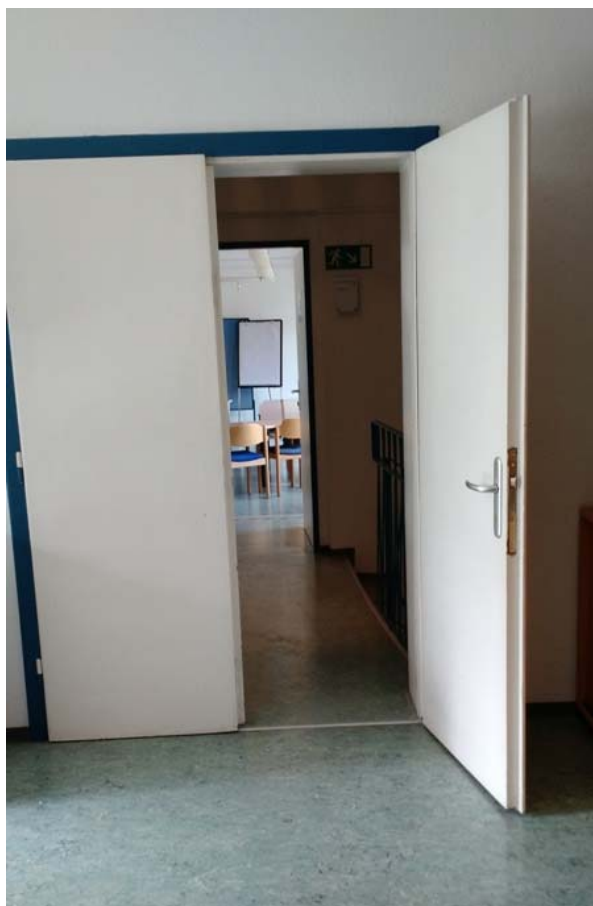
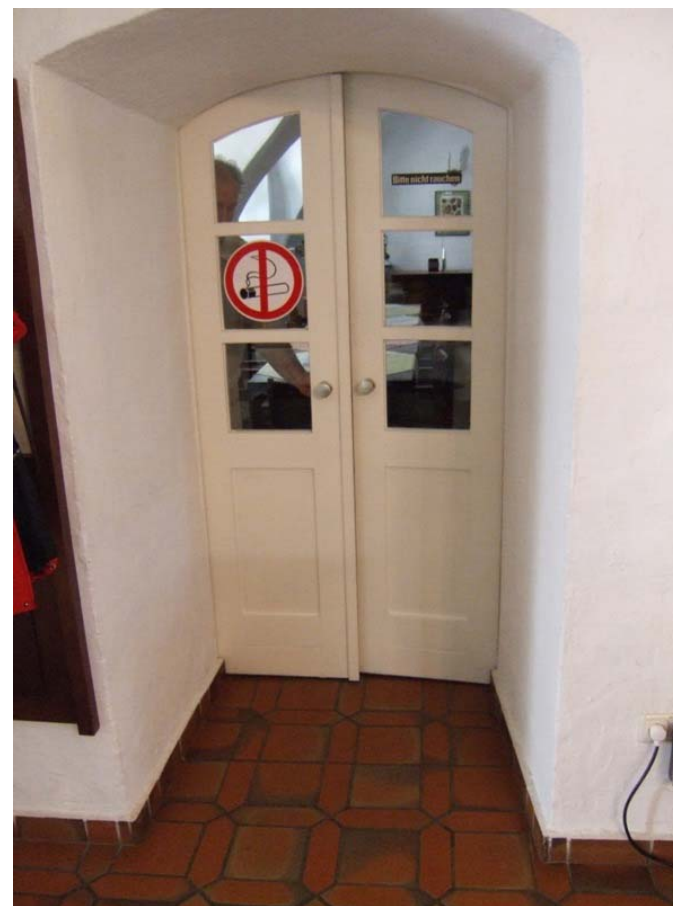
Antworten zu Türen 03

- Die Durchgangslichte ist bei beiden Türen zu gering (bei der Bewertung der Türlichte wird nur der öffentbare Flügel gerechnet, da der Stehflügel in der Regel nicht einfach zu öffnen ist)
- Die rechte Türe hat einen Knaufgriff, dieser ist vor allem für Menschen mit Greifproblemen schwer zu bedienen

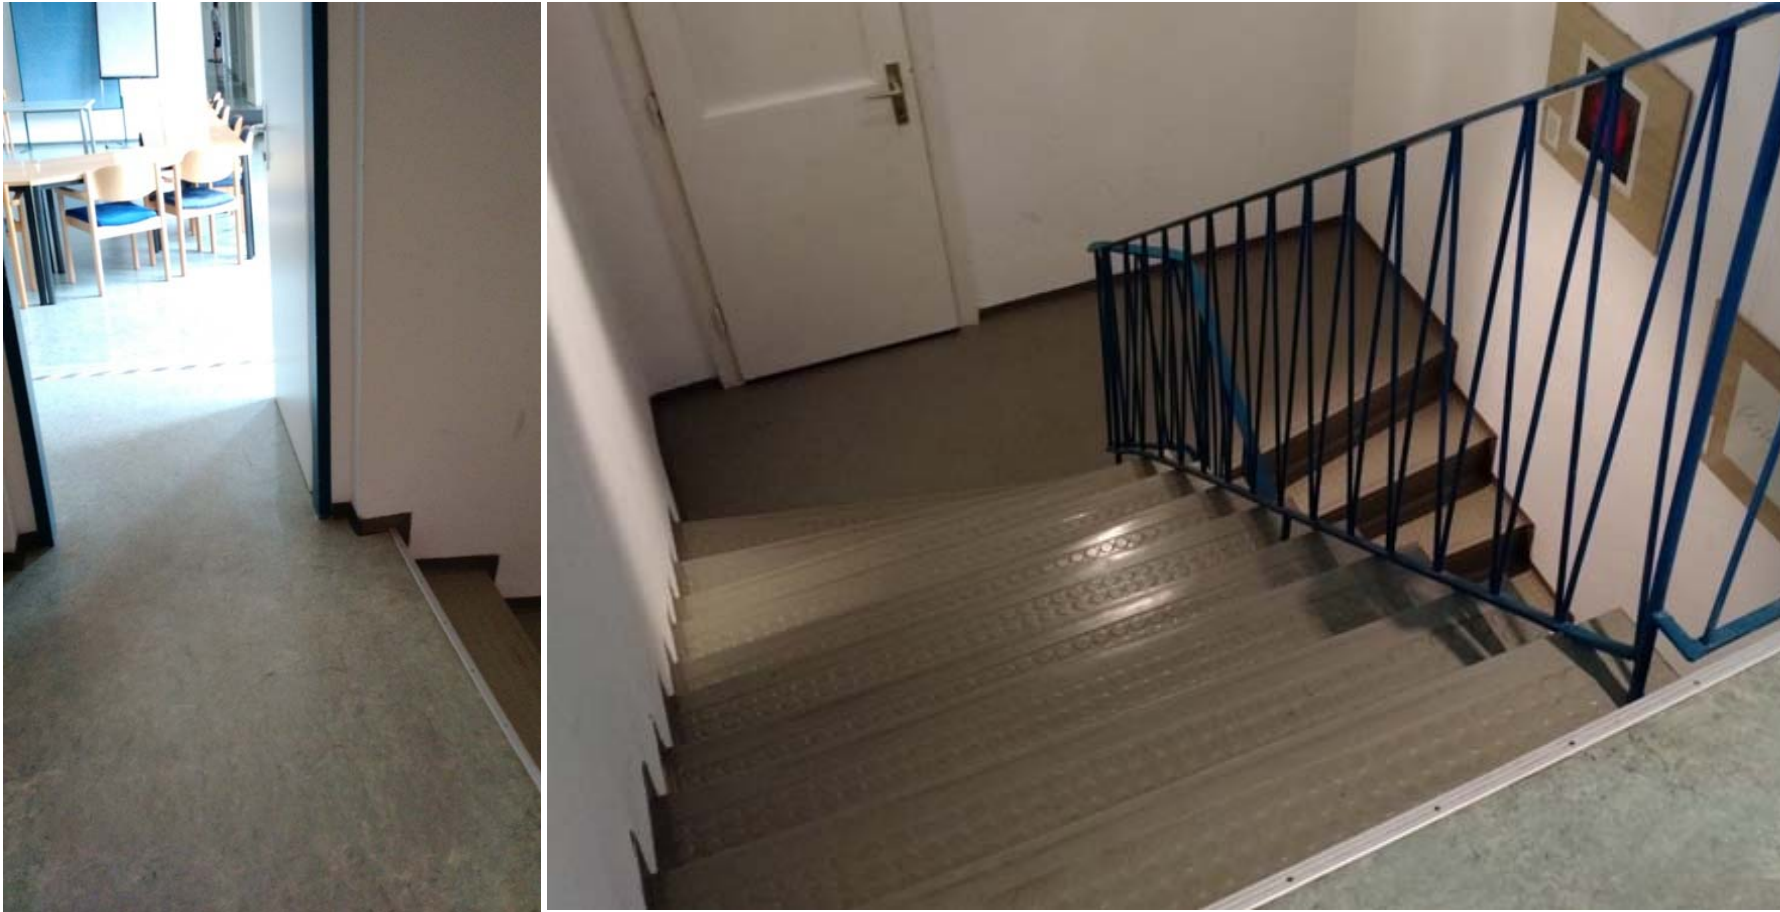
Antworten zu Türen 04

- Der Abstand zwischen Türe und steiler Treppe und damit der Bewegungsraum vor der Türe ist zu klein – es besteht Absturzgefahr
- Auch dies sind Aspekte, die unbedingt schon in der Planung berücksichtigt werden müssen
- Bei der Treppe fehlen der 2. Handlauf und die Stufenmarkierungen

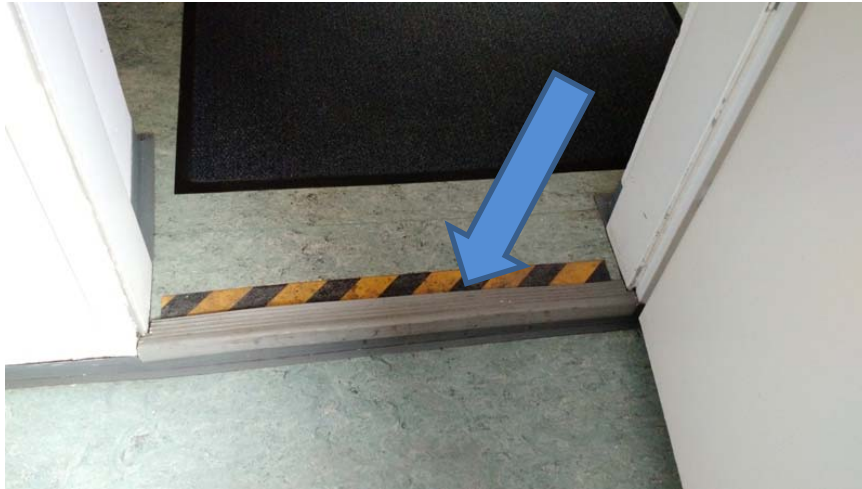
Antworten zu Türen 05

- Die Türschwelle ist zu hoch. Besonders für Rollaturnutzer/innen ist die Überwindung schwierig bis unmöglich.
- Die Markierung befindet sich nicht direkt an der Kante, dadurch kann die Kante falsch eingeschätzt werden
- Wichtig ist der Kontrast der Markierung zur restlichen Oberfläche.

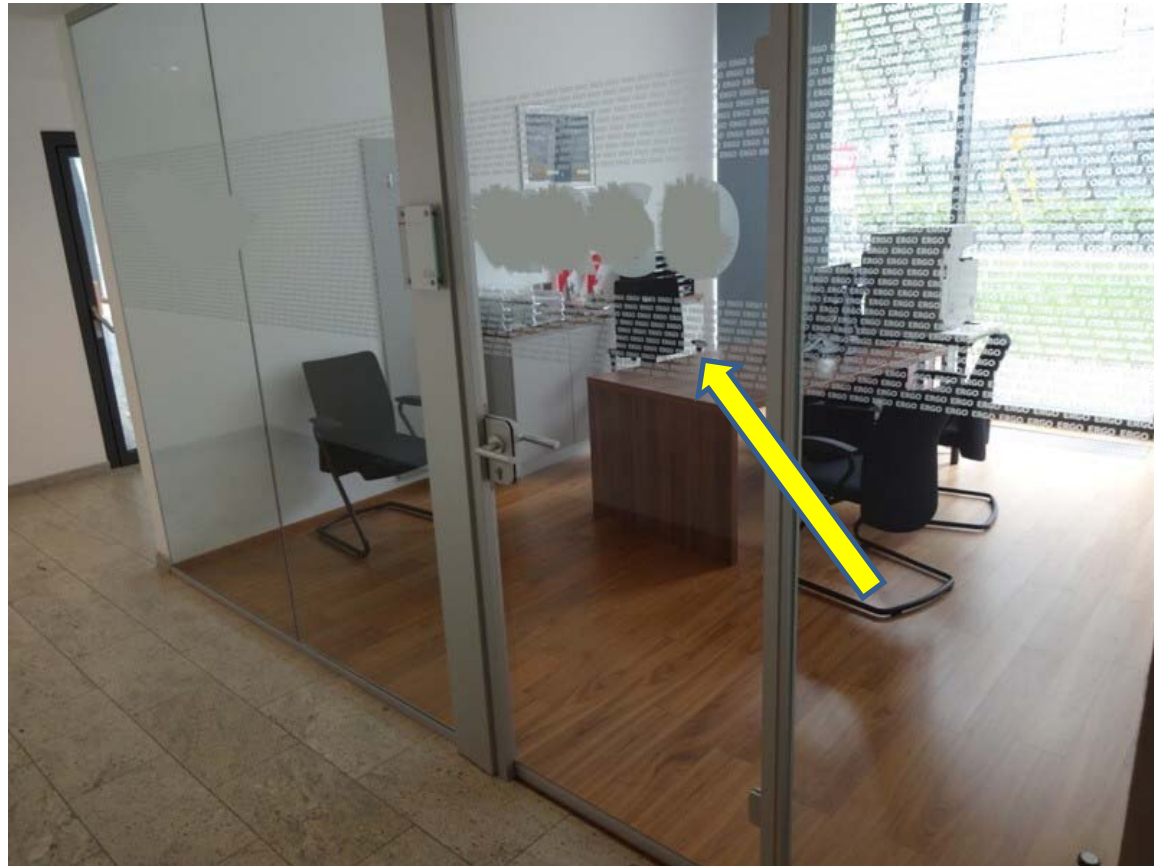
Antworten zu Türen 06

- Sowohl bei der Türe als auch bei den Fixglaselementen fehlen die kontrastierenden Glasmarkierungen, die vorhandenen haben zu wenig Kontrast
- Nicht nur für Menschen mit Seheinschränkungen besteht die Gefahr „ungebremst“ in die Glasfronten zu laufen
