Arbeitsunfall bei Schalungsarbeiten

Dem Arbeitsinspektorat wurde von einer Polizeiinspektion ein schwerer Arbeitsunfall auf der Baustelle eines Pflegeheims gemeldet. Es wurde ein Arbeitnehmer von einer umstürzenden Schalungswand getroffen und schwer verletzt.

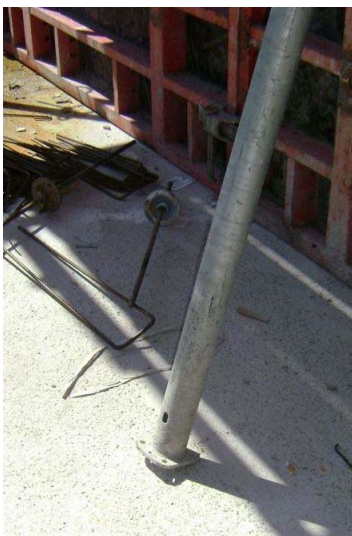
Die unmittelbar darauf begonnene Unfallanalyse des Arbeitsinspektorats ergab, dass der verunfallte Arbeitnehmer entsprechend der im Betrieb üblichen Vorgangsweise bei drei fertig betonierten Wänden die Anker (Verschraubungen die durch die Schalungswände sowie die Betonmauer durchgehen) gelöst und herausgenommen hat. Bei zwei Schalungswänden hat er gegen das Umstürzen pro Schalungswand zwei Deckenstützen schräg angelehnt. Diese Deckenstützen waren am Boden nicht gegen Wegrutschen gesichert, wie etwa durch Andübeln auf dem Boden.

Aus nicht erheblichen Gründen hat der Verunfallte bei der dritten Schalungswand keine Stütze zur Sicherung angebracht, diese war somit gar nicht gegen Umfallen gesichert. Um den Kranfahrer zu signalisieren, dass diese Schalungswand versetzt werden kann, kletterte der Arbeitnehmer auf die nicht gegen Umstürzen gesicherte Schalungswand. Der Kranfahrer gab bei Befragung an, dass er beim Näherkommen bereits feststellen musste, dass die Schalungswand (Höhe 3,30 m, Länge 7,00 m, Gewicht rund 1,4 t) begonnen hat sich zu neigen. Er hat den Verunfallten durch Rufe darauf hingewiesen, dieser hat dann noch versucht von der Schalungswand abzuspringen. Der Arbeitnehmer hat durch die umstürzende Schalungswand unter anderem schwere Kopfverletzungen erlitten.

Der Hersteller der System-Rahmenschalung gibt in seiner Aufbau- und Verwendungsanleitung jedoch unmissverständlich an, dass die Anker erst gelöst werden dürfen, wenn die Versetzhaken (befestigt am Kran) am einzelnen Schalungs-Element angebracht sind.

1. Versetzhaken am Schalungs-Element anbringen
2. Anker lösen
3. Richtstützen lösen
4. Elementverbindung lösen
5. Element versetzen
6. Element reinigen
7. Richtstützen andübeln
8. Versetzhaken ausbauen

„Beim Ausschalen dürfen die Abstützungen erst entfernt werden, wenn das Schalungselement am Anschlagmittel des Hebezeuges angehängt ist.“

- Als Sofortmaßnahmen wurden vom Arbeitsinspektorat die sichere Entfernung der umgefallenen Schalungswand sowie die Sicherung der anderen ungesicherten Schalungswände, die nur mit ungesicherten Deckenstehern abgestützt waren, verlangt.
- Es erfolgt eine Sachverhaltsdarstellung an den zuständigen Bezirksstaatsanwalt, weiters wurde Strafanzeige erstattet.
