Arbeitsunfall bei Abbrucharbeiten

Unfallhergang

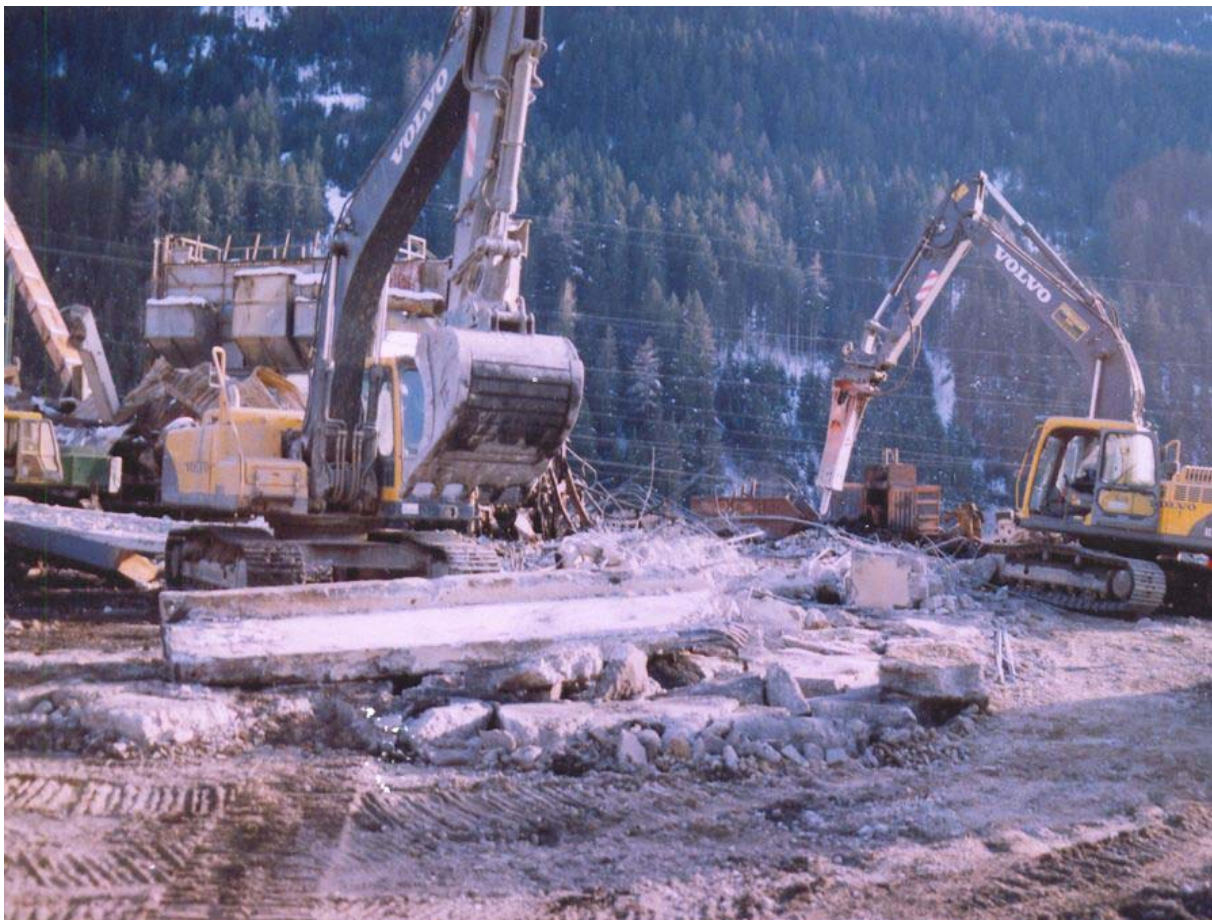
Durch einen Brand wurde eine Werkshalle zur Herstellung von Leimbindern zur Gänze zerstört. Bei den Aufräumarbeiten war ein Arbeitnehmer damit beschäftigt, Armierungsstahl aus dem Abbruchmaterial auszusortieren. Zu diesem Zeitpunkt war ein Baggerfahrer gerade dabei, ein ca. 4 m langes Betonsäulenstück aus dem Abbruchmaterial zu ziehen. Bei diesem Vorgang schnellte ein Armierungsstahl (Länge 8,1 m, Durchmesser 30 mm) gegen den sich in der Nähe befindlichen Arbeitnehmer, der vom Armierungsstahl im Brustbereich getroffen wurde und ein schweres Toraxtrauma, Bauchverletzungen und einen Leberriss erlitt. Der Verunglückte erlag einige Stunden nach dem Unfall seinen schweren Verletzungen.

Am Unfalltag gegen 14:45 Uhr zog der Baggerfahrer des Unternehmens „M“ mit seinem Bagger einen ca. 1/4 m³ großen Betonklotz, aus welchem mehrere

Betoneisen ragten, aus dem Abbruchmaterial. Ein Armierungsstahl (\varnothing 30 mm, Länge 8,10 m) schnellte dabei gegen den in der Nähe des zweiten Baggers stehenden Verunfallten.

Nach Ansicht des Arbeitsinspektorates wurde § 4 BauV nicht ausreichend beachtet, der normiert, dass Bauarbeiten nur unter Aufsicht einer geeigneten Aufsichtsperson, mit der erforderlichen Sorgfalt und nach fachmännischen Grundsätzen durchgeführt werden dürfen. Eine derartige Aufsichtsperson ist von jedem auf der Baustelle beschäftigten Arbeitgeber/in zu bestellen. Jeder auf der Baustelle beschäftigte Arbeitnehmer/in hat somit einen zuständigen Vorgesetzten vor Ort, der für die Sicherheit bei seiner Arbeit zu sorgen hat.

Zum Zeitpunkt, als der Verunfallte die Baustelle betrat, war die verantwortliche Aufsichtsperson für diese Baustelle nicht anwesend. Als Anordnungsbefugter und damit verantwortliche Aufsichtsperson für diese Baustelle war der Arbeitgeber „M“ zu beauftragt mit den Abbruch und Aufräumarbeiten). Dieser befand sich zum Unfallzeitpunkt jedoch bei der Alteisenverwiegung. Somit war keine geeignete Aufsichtsperson anwesend, welche Unbefugte, in diesem Fall den Verunfallten, von der Baustelle verweisen bzw. fernhalten hätte können.

Weiters ist auch der Verantwortungsbereich des Arbeitgebers „W“ des Verunfallten näher zu betrachten. Dieser hat seinen Mitarbeiter auf die oben angeführte Baustelle beordert, um die Armierungsstähle aus dem Abbruchmaterial zu schneiden, ohne dass der Verunfallte vorher besonders unterwiesen worden wäre.

Dazu wäre es erforderlich gewesen, mit dem Abbruchunternehmen „M“ Kontakt aufzunehmen, da diese Unterweisung über die spezielle Gefahrensituation nur durch das Abbruchunternehmen erfolgen kann. Es ist undenkbar, dass bei dieser Unterweisung dem Verunfallten ein Arbeitsplatz im Schwenk- und Gefahrenbereich von zwei Baggern zugewiesen worden wäre.
