Arbeitsunfall an Blechbiegmaschine zufolge unzureichender Schutzmaßnahmen

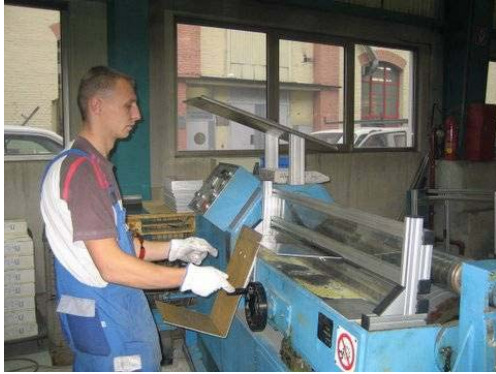
An der Maschine war neben der über die gesamte Maschinenbreite verlaufenden Reißleine keine weitere Schutzeinrichtung im Sinne des § 45 AM-VO vorhanden. Die Reißleine als Not-Ausschalter bewirkt beim Betätigen einen sofortigen Stillstand der Walze (praktisch ohne Nachlauf). Zu bemerken war, dass die Reißleine äußerst ungünstig angebracht war und somit nicht rechtzeitig vom Arbeitnehmer betätigt werden konnte. Für die eigentliche Auslösung des Bearbeitungsvorganges der Blechbiegung war die Betätigung eines Fußschalters vorgesehen, wobei das Werkstück (500 x 300 x 3 mm) von Hand aus geführt wurde. Nach dem Erfassen des Werkstückes durch die beiden Walzen ist eine weitere Führung des Werkstückes von Hand nicht mehr erforderlich.

Der Unfall ist darauf zurückzuführen, dass:

1. Der Arbeitnehmer bei laufender Maschine versuchte, dem durch die Walzen erfassten Werkstück nachzugreifen.
2. Der Arbeitnehmer Handschuhe trug.

Dazu kam noch der Umstand, dass die vorhandene Reißleine nicht sofort betätigt werden konnte.

1. Anbringung einer Schutzvorrichtung vor den zusammenlaufenden Walzen, die ein Zugreifen zur Einlaufstelle sicher verhindert.
2. Verlegung der Notausreißleine um ca. 10 cm nach vorne, in Richtung des Arbeitnehmers, sodass eine leichtere Betätigung möglich ist.
3. Bei Änderung am Fertigungsverfahren ist die Schutzeinrichtung vor den zusammenlaufenden Walzen jeweils zu adaptieren.
4. Für das Führen der Blechwerkstücke sind den Arbeitnehmern Schutzhandschutz zur Verfügung zu stellen, bei denen die Finger frei bleiben.
